**PM**  
**2023-03-24**  
**Rinnebäck**

## **Slutbesiktning av fiskväg**

Föreliggande PM utgör anteckningar från en slutbesiktning av åtgärder vid Rinnebäck dämme inklusive bland annat omlöp, biotopvård, rensning av damm samt kringåtgärder.

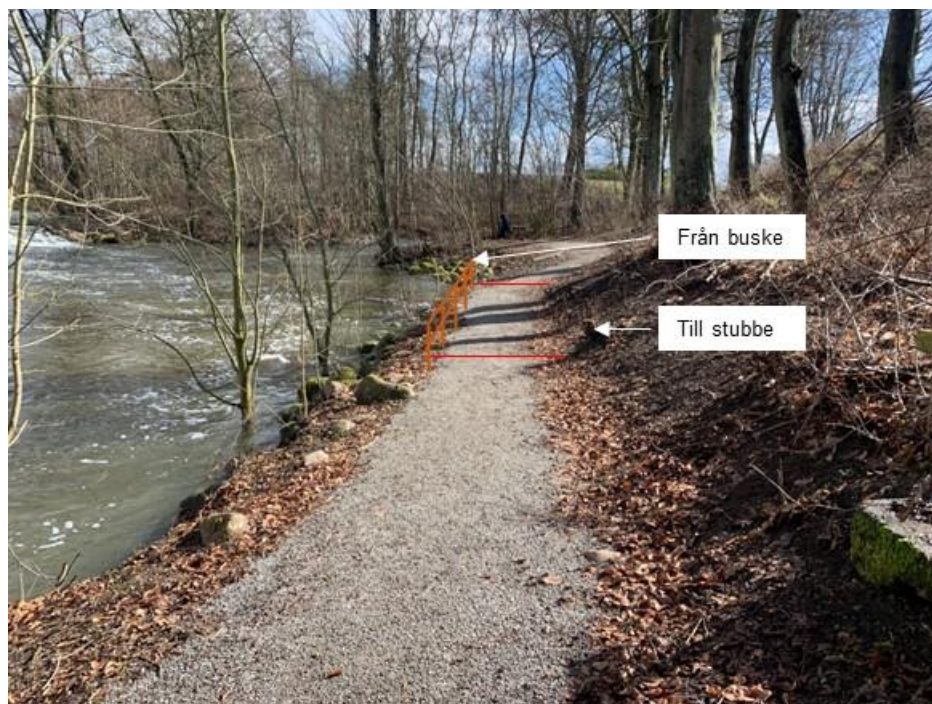
Figur 1. Sträckan på ca 10-12 m mellan stubbe och buske ska förses med räcke.

1. Räckan saknas vid branta delar av gången. Räckan ska sättas upp på sträckan som markeras i figur 1, ca 10-12 m (E)
